## **Über 30-jährige Erfahrung mit dem Schlauchlining-Verfahren bei der Bitburger Brauerei** (veröffentlicht in Fachzeitschrift bi-UmweltBau Nr. 1/2015)

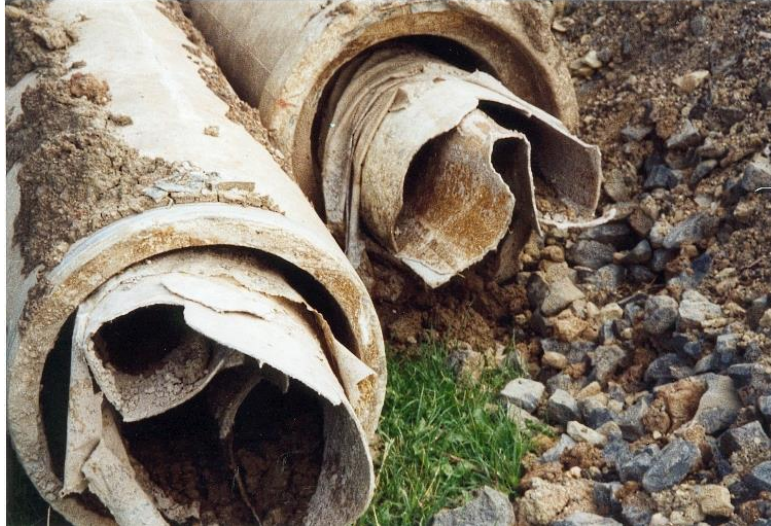
Der im Bereich vor der Kläranlage mit einer Wanddicke von 6 mm eingebaute Inliner kollabierte bereits ca. 10 Jahre später, also im Jahr 1992. Festgestellte Ursachen waren der Grundwasseraußendruck, die Abwassertemperaturen und die relativ geringe Wanddicke. Der Inliner wurde dann mit den Betonrohren auf einer Länge von rd. 700 Meter ausgebaut. Siehe hierzu auch das Foto Nr. 1.

Foto Nr. 1 - eingedrückter Inliner, Wandstärke 6 mm, in Betonrohren

Anschließend ist dieser Kanalabschnitt im Jahr 1993 in offener Bauweise durch sogenannte "*PE-Wickelrohre*" erneuert worden. Leider hielt auch dieses Rohrmaterial den Belastungen nicht stand, so dass sich die Bitburger Brauerei entschloss, diesen Kanalabschnitt im Jahr 2002 in offener Bauweise mittels Polypropylen-Rohren und Schächten zu erneuern.

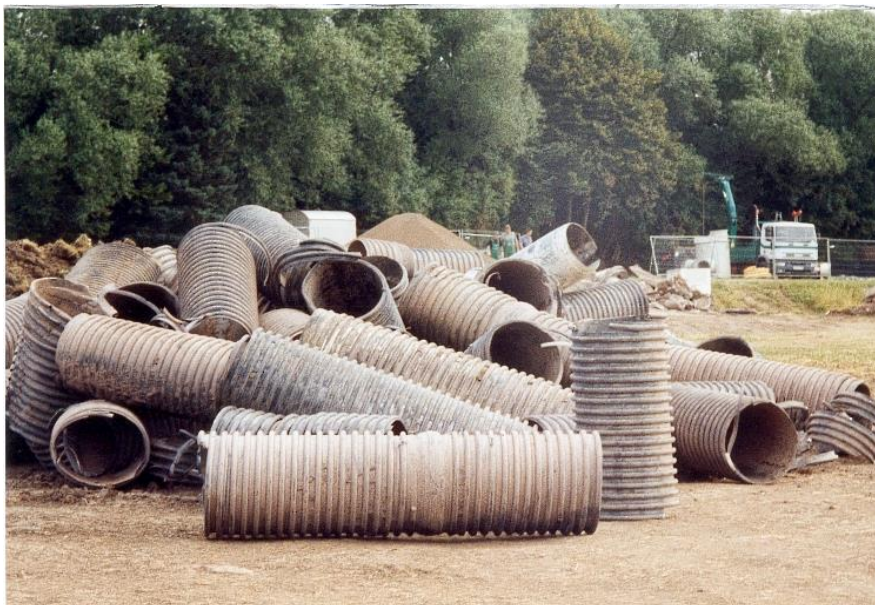
Foto Nr. 2: - ausgebaute PE-Wickelrohre

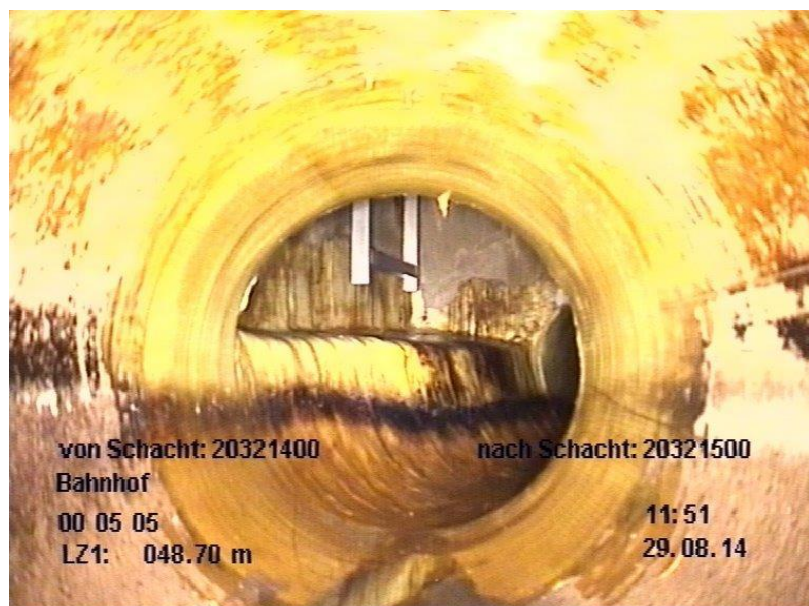
Das Ergebnis kann sich sehen lassen, denn bis auf einen Schacht, der sowohl im Sohl- als auch im Wandbereich korrodiert war und saniert werden musste, waren an dem 1983 eingebauten Inliner keine optischen Mängel festzustellen. Auch die nachträglich eingebaute Fixierung des Inliners am jeweils abgehenden Rohr in den Revisionschächten mittels V4A-Sonderkonstruktion und GFK-Laminat wies keine Schäden auf.

Foto Nr. 4: Inlinerfixierung mit V4A-Sonderkonstruktion und GFK-Laminat

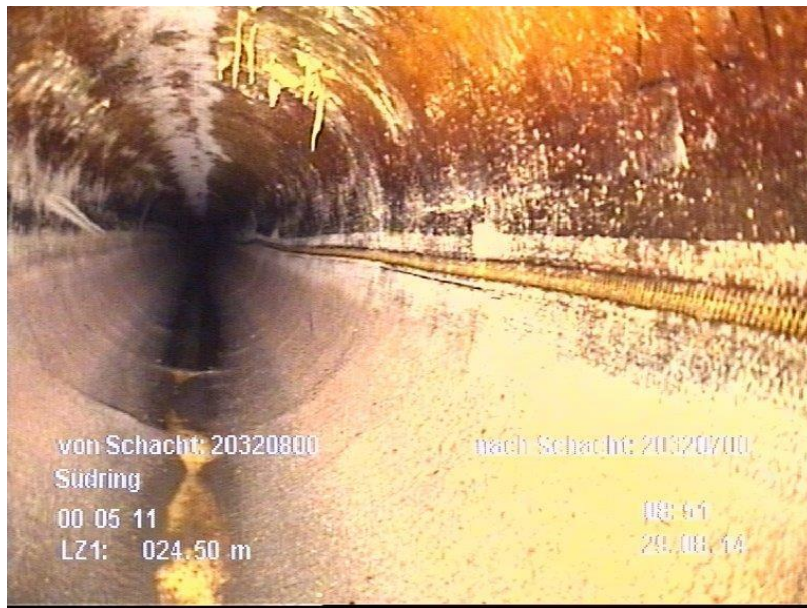
Bei der aktuellen TV-Inspektion im August 2014 konnte das Ergebnis der vergangenen TV-Untersuchungen bestätigt werden. Wie schon bei den TV-Inspektionen vorher, war lediglich festzustellen, dass die Innenfolie im Fließbereich nicht mehr vorhanden ist. Diese auf das Trägermaterial aufkaschierte Innenfolie war zum damaligen Zeitpunkt als Imprägnierungs- und Einbauhilfe zu sehen.

Das Beispiel der fehlenden Innenfolie zeigt aber auch auf, dass diese nicht immer „integraler Bestandteil“ des Inliners sein kann, sondern durch langjährigen Abrieb in Verbindung mit recht hohen Abwassertemperaturen und -konzentrationen sich auflösen kann. Das bedeutet jedoch auch, dass das Trägermaterial dicht und tragfähig sein muss.

Aus der aktuellen TV-Inspektion, siehe das Foto Nr. 5, ist deutlich die Längsnaht und die fehlende Innenfolie im Sohlbereich zu sehen.

Foto Nr. 5: Inliner im Industriebereich nach 31 Jahren
