Baustellenbericht Kanalsanierungsarbeiten in schwierigem Gelände

Erfolgreich abgeschlossen wurde zu Jahresanfang 2006 die Sanierung des Mischwasserkanals in der Burgstraße in Wetter an der Ruhr. Bei diesem Projekt wurden rd. 110,00 lfdm. Abwasserkanäle DN 250, 300 und 400 mm nach dem Schlauchlining-Verfahren saniert und in ein gemauertes Ei-Profil 700/800 mm wurden PE-HD Kurzrohr Module DA 315 x 17,9 mm eingezogen. Die Schwierigkeit dieser Maßnahme lässt sich u.a. auch daran erkennen, dass zwar insgesamt 21 Firmen die Ausschreibungsunterlagen angefordert haben, aber nur drei Fachfirmen ein Angebot abgegeben haben.

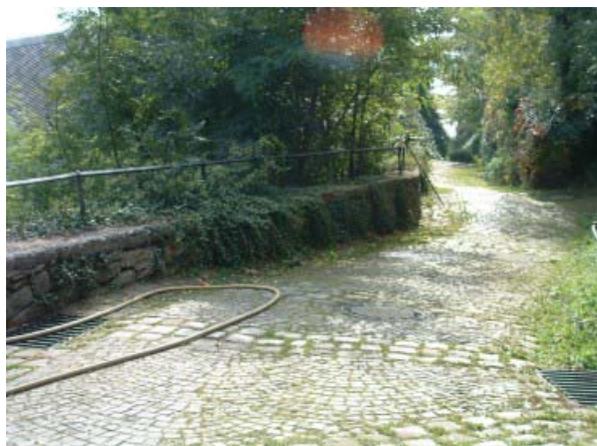
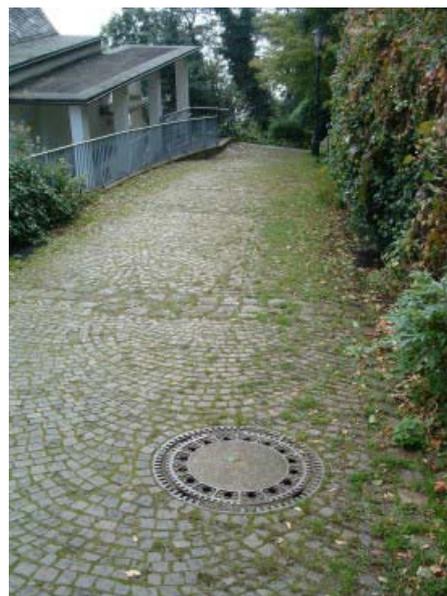
Bild 1 u. 2:

Mittlerer Teil der Sanierungsstrecke

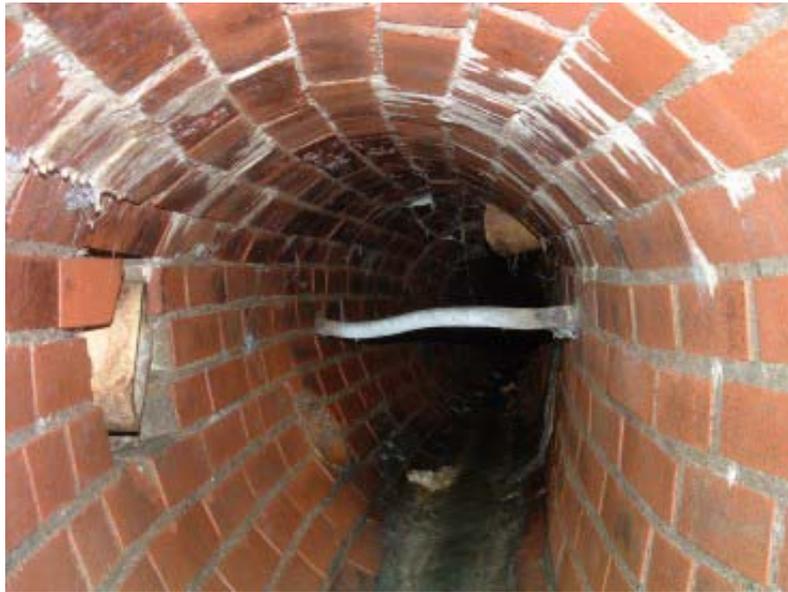
Bild 3: Kreuzende Leitung im gemauerten Ei-Profil 700/900 mm

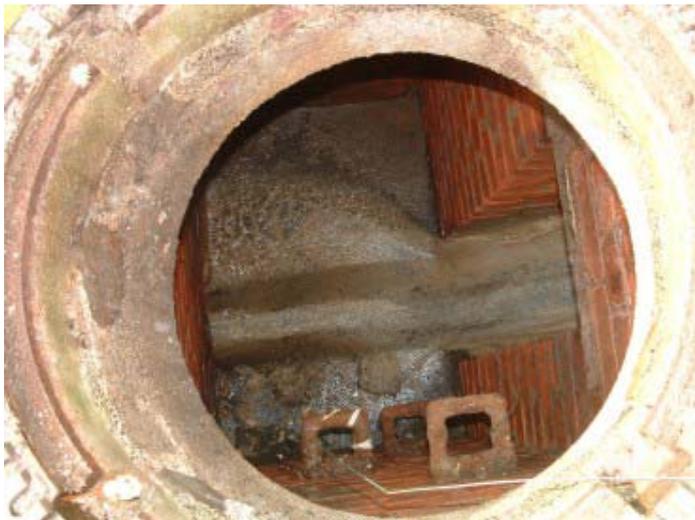
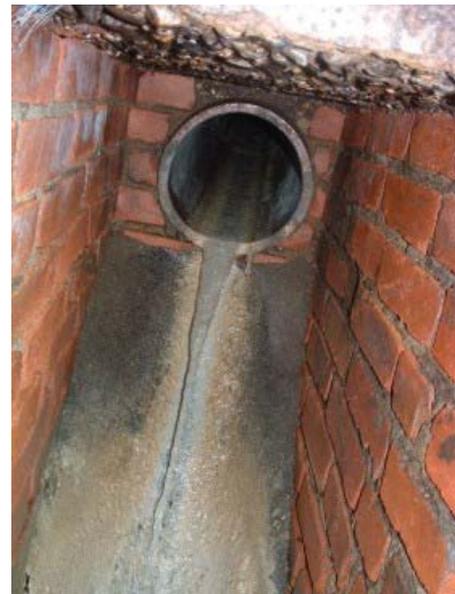
Bild 4 u. 5: Schachtbereich mit „Rutsche“

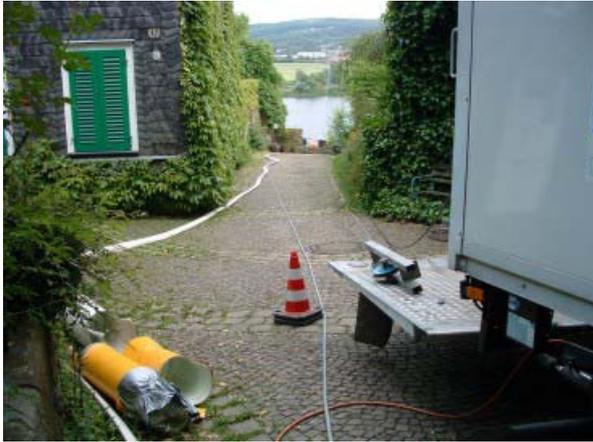
Bild 6: Sanierungsstrecke in Fließrichtung

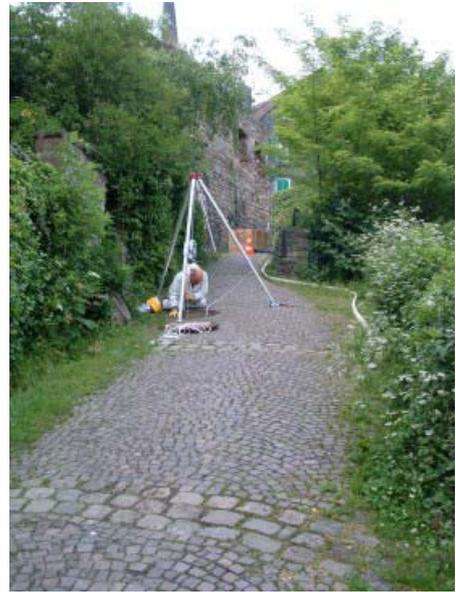
Bild 7: Gegen Fließrichtung

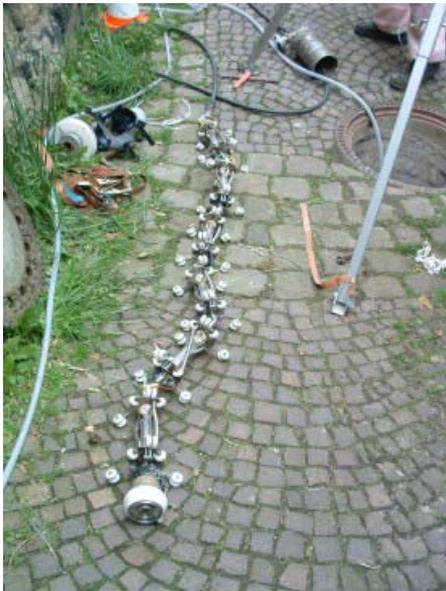
Bild 8: UV-Lampenzug für DN 250 mm

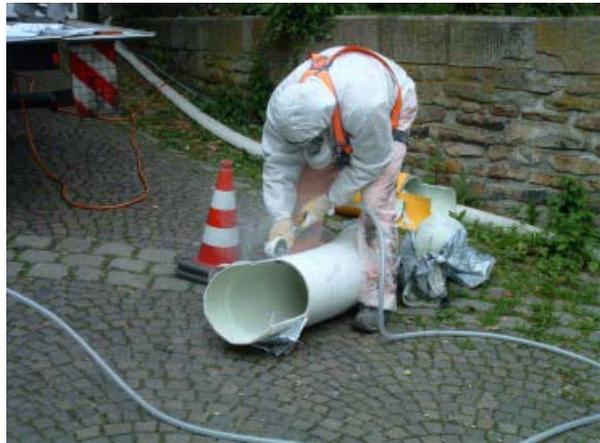
Bild 9: Schneiden von Probestücken

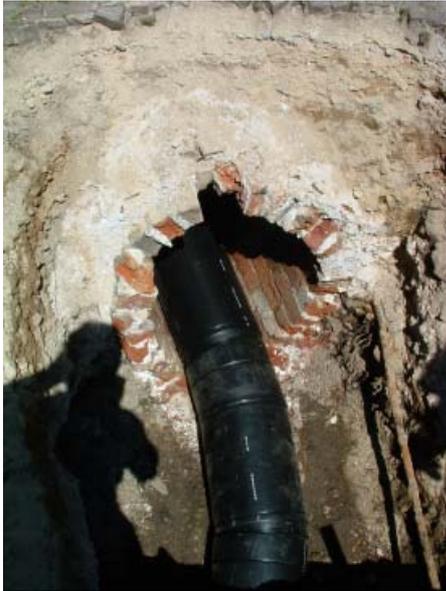
Bild 10: PE-Module im Bogenbereich,

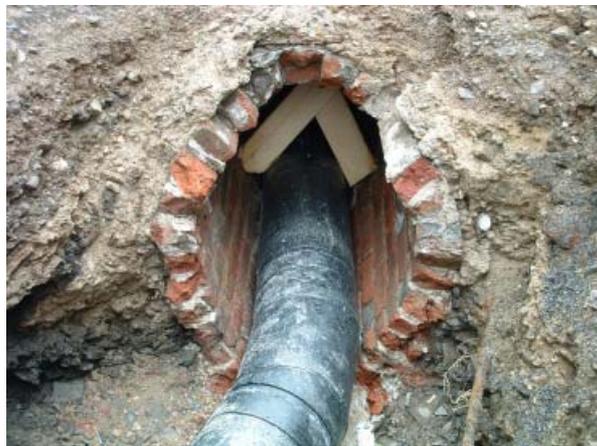
Bild 11: Auftriebssicherung

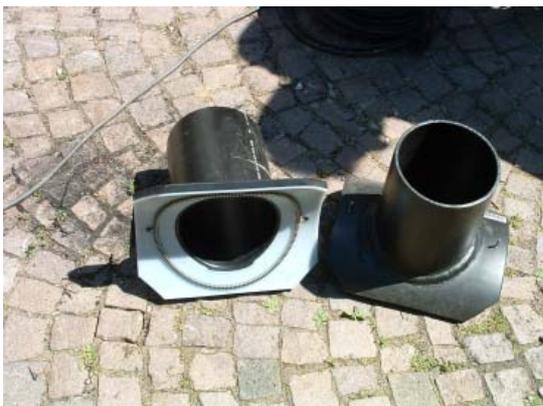
Bild 12: Abwassersattel der Firma CONDOR,

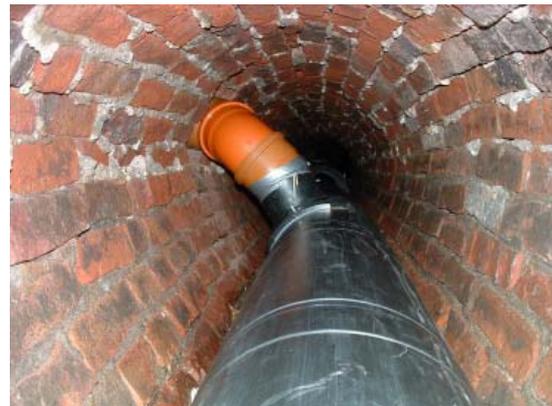
Bild 13: Anschluß des Zulaufes

Die nachträgliche Anbindung der insgesamt 13 Zulaufleitungen im Inlinerbereich erfolgte überwiegend mittels Verspachtelung mit Epoxid-Harz bzw. in einem Abschnitt aufgrund der Randbedingungen mittels Hutprofil.
