## **Über 30-jährige Erfahrung mit dem Schlauchlining-Verfahren bei der Bitburger Brauerei** (veröffentlicht in Fachzeitschrift bi-UmweltBau Nr. 1/2015)

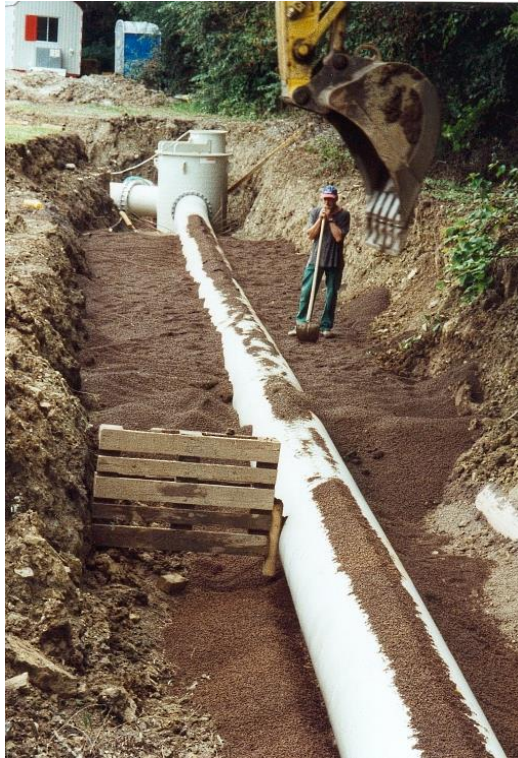
Foto Nr. 3: PP-H-Rohre DA 710 mit PP-Schächten, Firma SIMONA

Die im Jahr 2002 neu verlegten PP-H- Rohre und Schächte wiesen ebenfalls keinerlei Mängel auf, so dass man aus fachlicher Sicht feststellen kann, dass sich dieses Material gerade bei hohen Ansprüchen im Industriebereich bewährt hat.

Der Planungsauftrag ging an das Ing. Büro Günzel in 32791 Lage. In Fragen der Kanalsanierung und des Kanalneubaues betreut Herr Dipl. Ing. W. Günzel die Bitburger Brauerei seit mehr als 25 Jahren. Für die Neuverlegung des Kanalabschnittes wurden PP-H-Rohre DA 630 x 35,7 mm und DA 710 x 40,2 mm einschließlich neuer PP-Schächte ausgeschrieben und die Arbeiten vom Ing. Büro ebenfalls überwacht.
